# Radruż

Cerkiew św. Paraskewy, uznawana za najstarszą w Polsce, pochodzi z końca XVI w. Pierwotnie była prawosławna, od 2. poł. XVII w. unicka. Elementami zespołu cerkiewnego są też: dzwonnica (XVI w.), kamienny mur z bramami i kostnica (XIX w.).

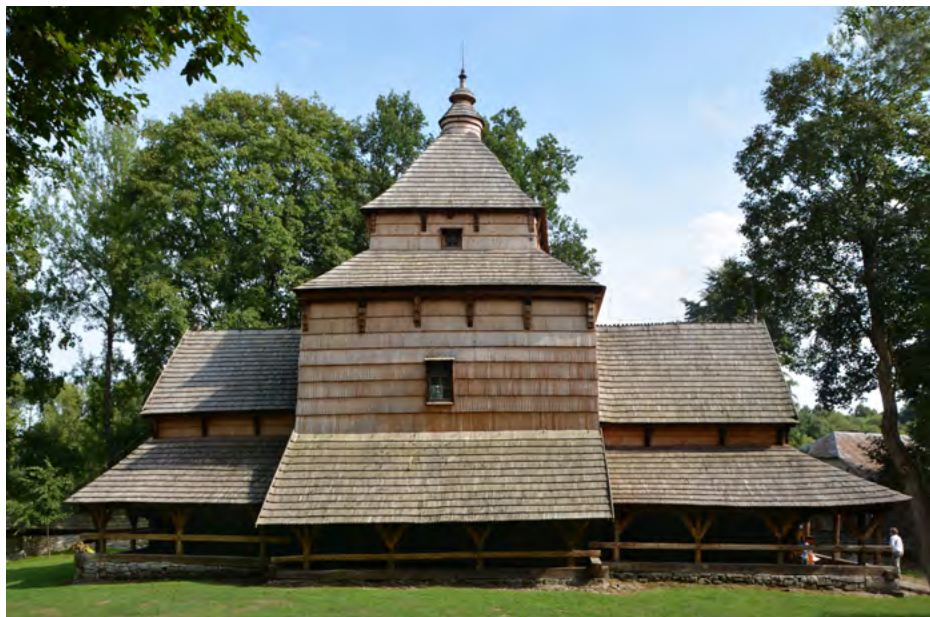
*Elewacja północna*

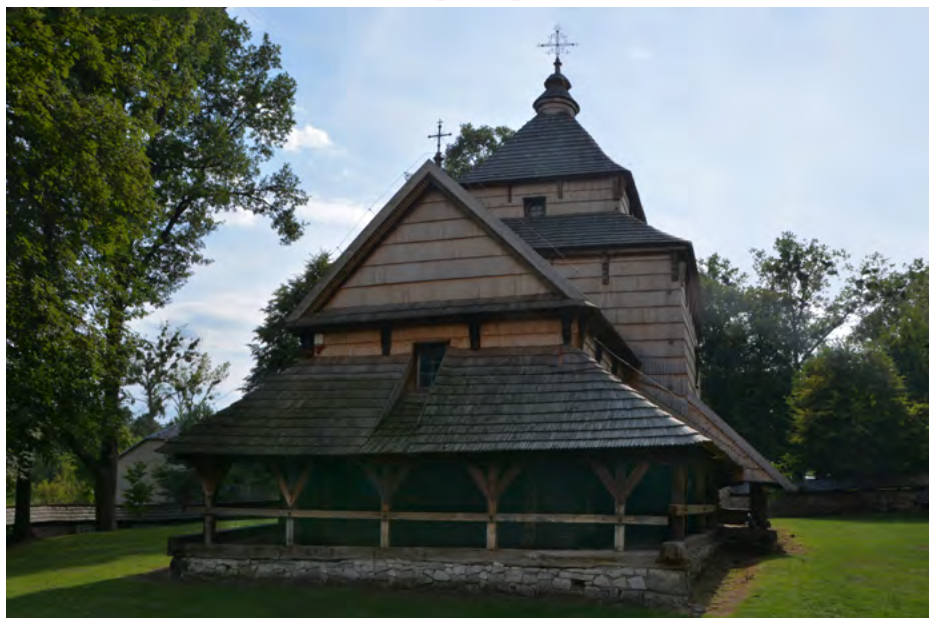
*Elewacja wschodnia*

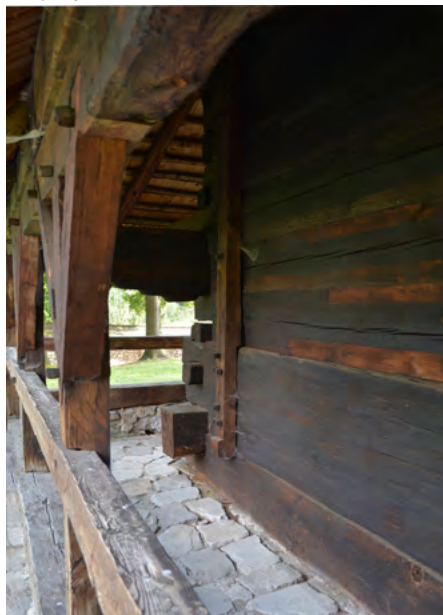
Wokół świątyni są soboty, wsparte na słupach i rysiach. Posadzkę mają z płyt kamiennych, a przy prezbiterium drewnianą.

*Soboty od południa*

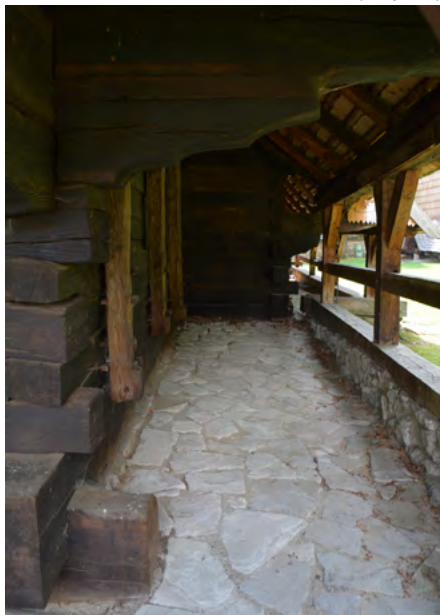
*Soboty od północy*

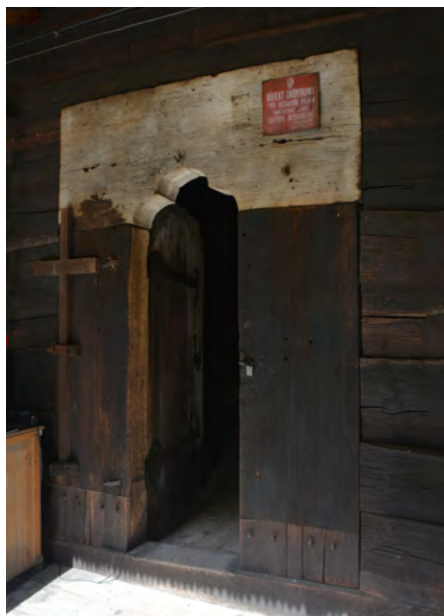
Wejście do kruchty (elewacja zachodnia)

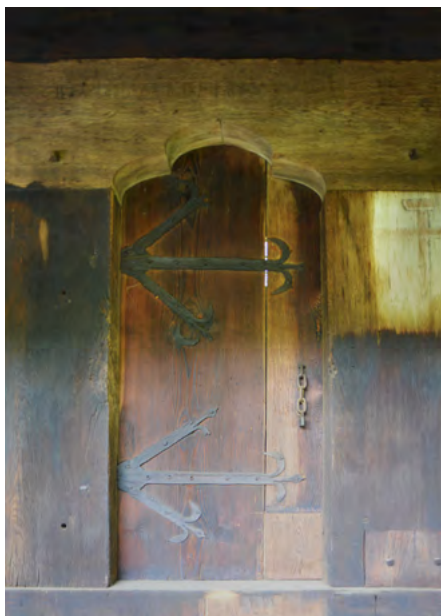
Wejście boczne do nawy (elewacja południowa)

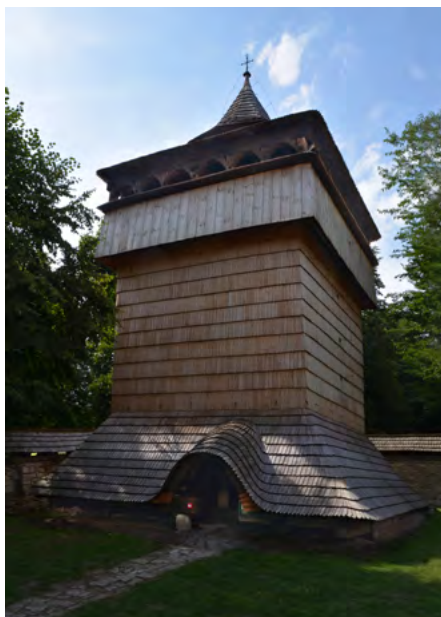
Dzwonnica – konstrukcji słupowo-ramowej, z galerią w górnej kondygnacji – pochodzi z XVI w.

Dzwonnica

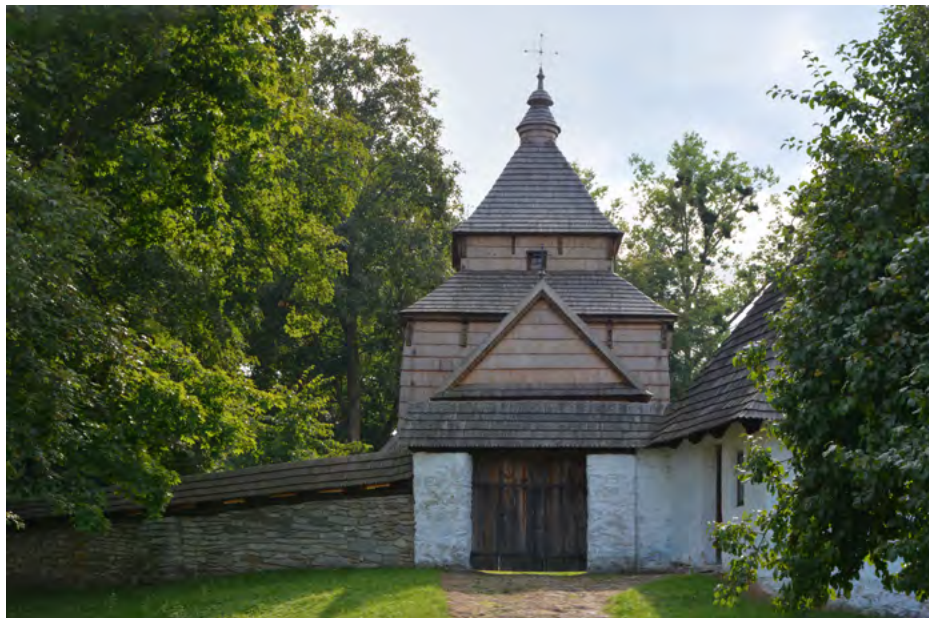
Od wschodniej strony muru w 2. poł. XIX w. zbudowano kostnicę (tzw. dom diaka), z kamienia wapiennego (fot. z prawej).

*Mur; z prawej kostnica (dom diaka)*

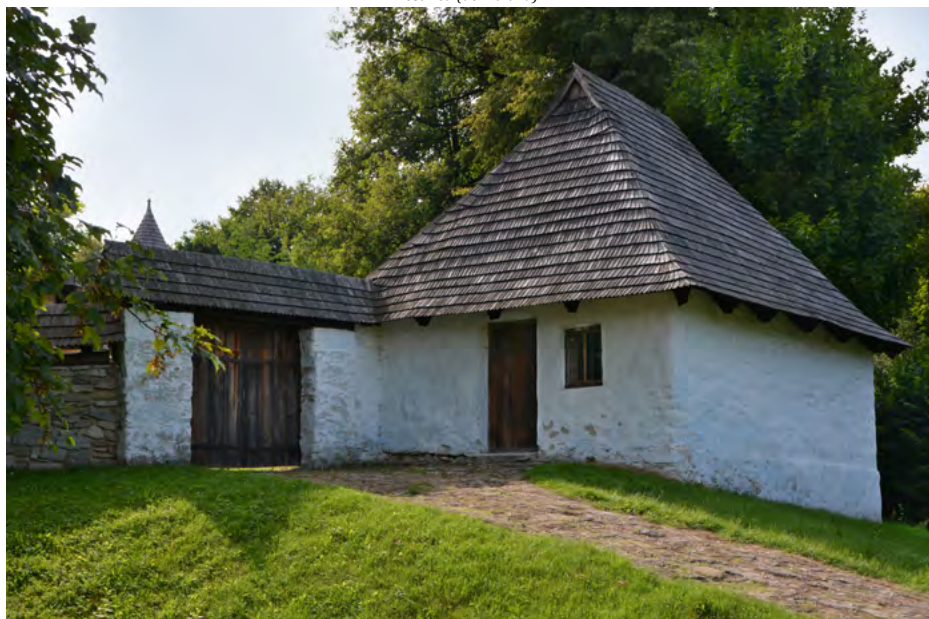
*Kostnica (dom diaka)*
