Świerszczów

Drewniany kościół rzymskokatolicki pw. św. Bazylego to pierwotnie cerkiew greckokatolicka pw. Podwyższenia Krzyża Świętego, z 1795 r.

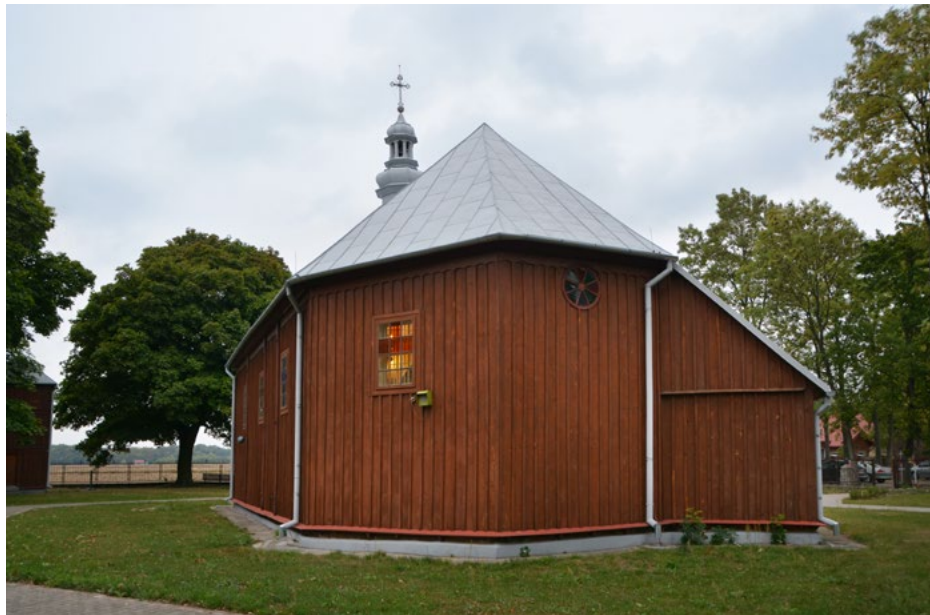
Elewacja wschodnia

Elewacja południowa
